# 2019 결과 요약 보고

2019년 군산시  
소규모 공동주택 안전점검

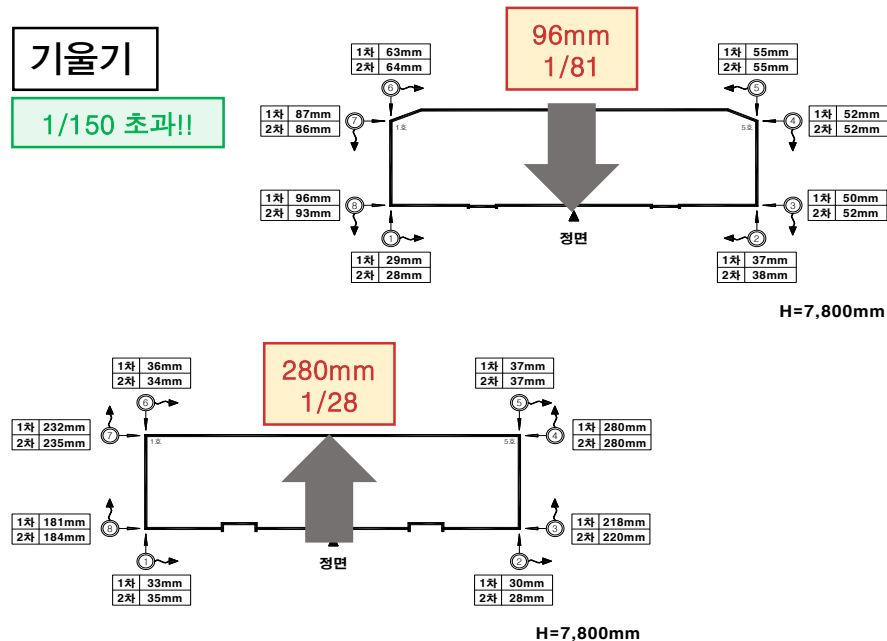
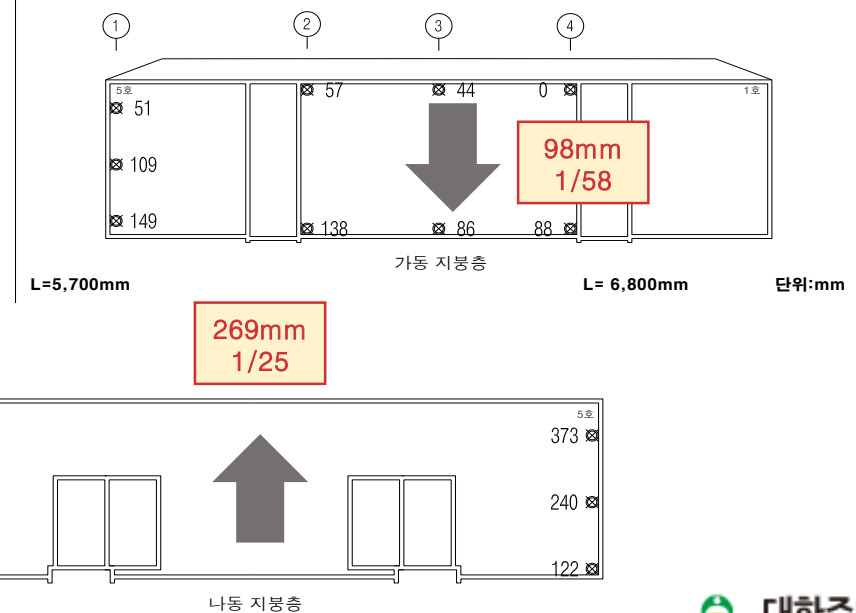
#### 2. 오성주택(조촌동)

- 가동과 나동의 기울기를 측정한 결과 96~280mm(1/81~1/28)로 좌측면과 우측면에서 관리기준값(1/250)을 초과
- 1차(4월)와 2차(8월) 기울기의 측정값을 비교한 결과 변화량은 진행 없음
- 가동과 나동의 부동침하량을 측정한 결과 42~269mm(1/136~1/25)로 관리기준값(1/250)을 초과

- ▶ 기울기와 부동침하량이 크고 방향성이 있으므로 정기적인 주의관찰을 실시
- 1) 균열과 결함 등의 신규발생
- 2) 단지 내 지반침하

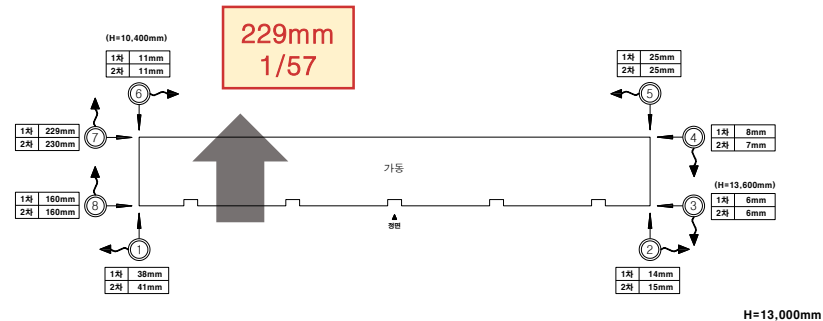
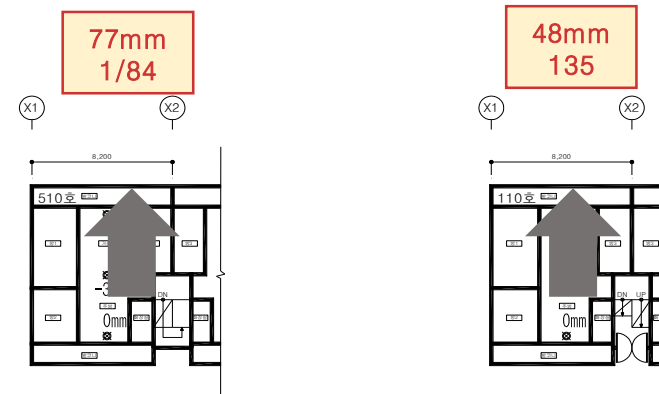
#### 4. 금호1차아파트(나운동)

- 가동의 기울기를 측정한 결과 160~229mm(1/81~1/57)로 좌측면에서 관리기준값(1/250)을 초과
- 1차(4월)와 2차(8월) 기울기의 측정값을 비교한 결과 변화량은 진행 없음
- 가동의 부동침하량을 측정한 결과 48~77mm(1/135~1/84)로 관리기준값(1/250)을 초과

1/150 초과!!

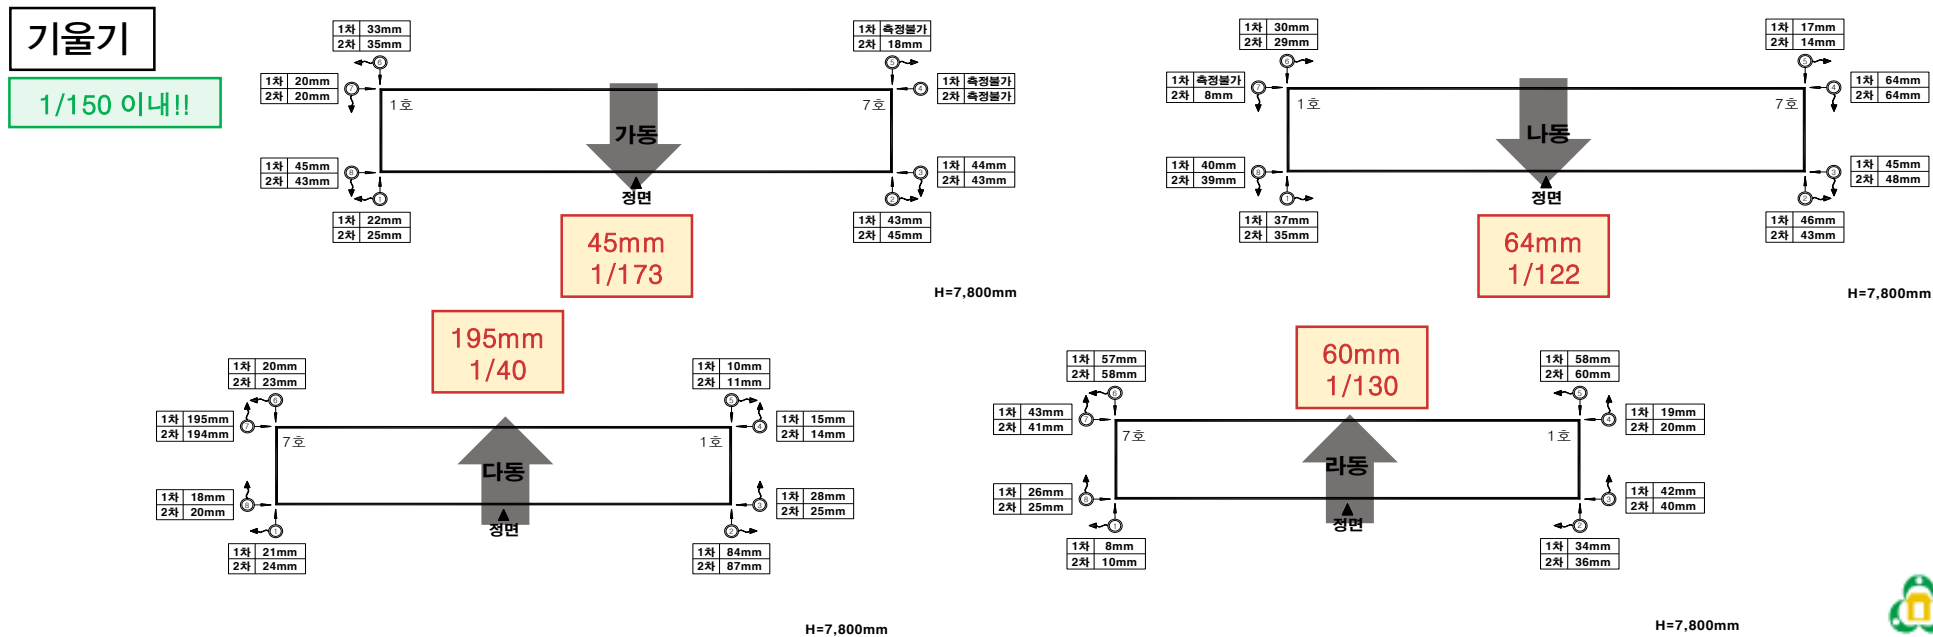
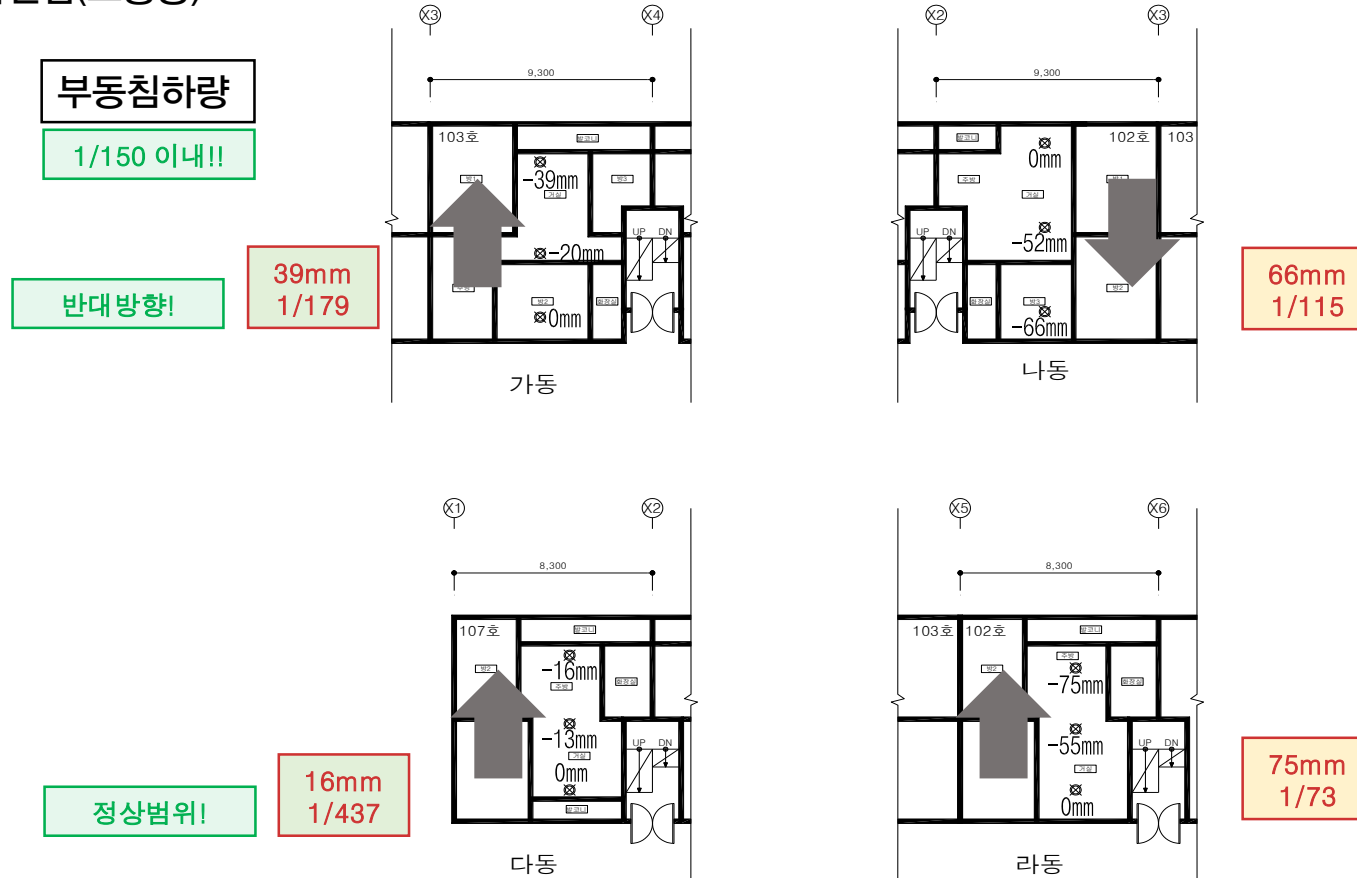
#### 5. 동아연립(소룡동)

- 가동~라동의 기울기를 측정한 결과 45~195mm(1/173~1/40)로 좌측면과 우측면에서 관리기준값(1/250)을 초과
- 1차(4월)와 2차(8월) 기울기의 측정값을 비교한 결과 변화량은 진행 없음
- 가동~라동의 부동침하량을 측정한 결과 66~75mm(1/115~1/73)로 관리기준값(1/250)을 초과

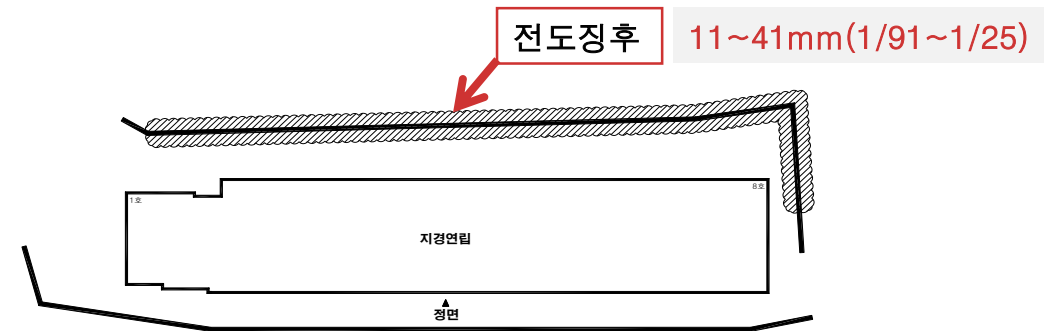
#### 1. 지경연립(지경리)

| 구분 | 단지명 | 주소 | 현상 및 원인 |
|---|---|---|---|
| 1 | 지경연립 | 우덕1길 13(지경리) | 전도징후 - 노후화, 버팀벽 설치기준 미준수 |

노후화, 버팀벽 설치기준 미준수

▨ : 철거 및 재시공 등의 조치가 필요한 담장

!! 보수방안  
▶ 담장 철거 후 재시공

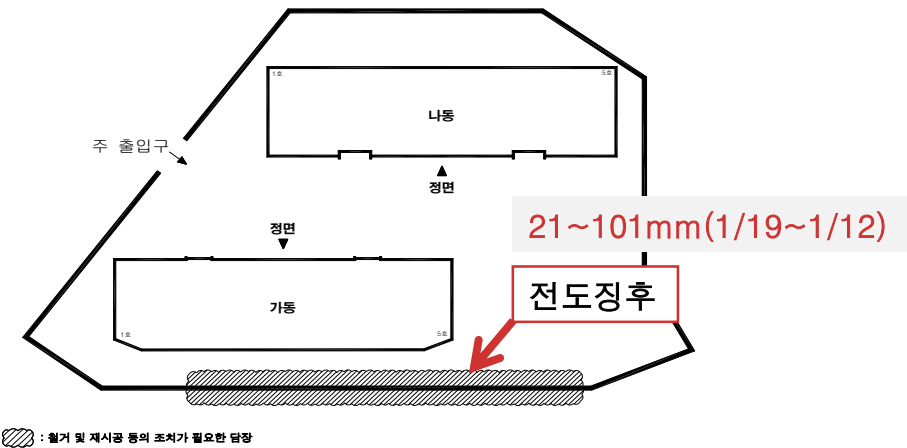
#### 2. 오성주택(조촌동)

| 구분 | 단지명 | 주소 | 현상 및 원인 |
|---|---|---|---|
| 2 | 오성주택 | 백릉로 156(조촌동) | 전도징후 - 노후화, 버팀벽 설치기준 미준수 |

버팀벽 설치기준 미준수

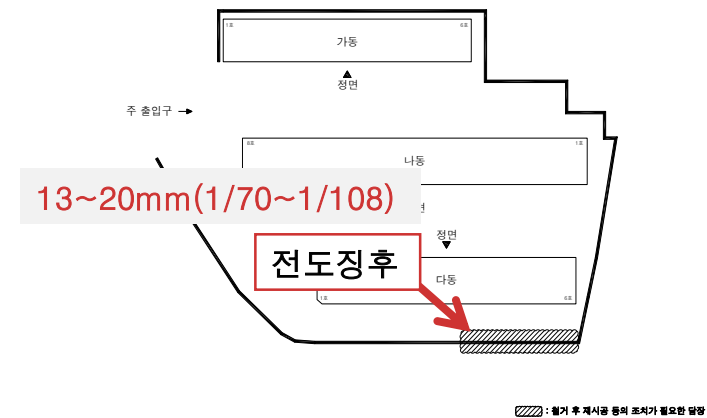
#### 7. 금호2차아파트(나운동)

| 구분 | 단지명 | 주소 | 현상 및 원인 |
|---|---|---|---|
| 7 | 금호2차아파트 | 한밭2길 10(나운동) | 전도징후 - 토압작용, 노후화 |

토압작용, 노후화

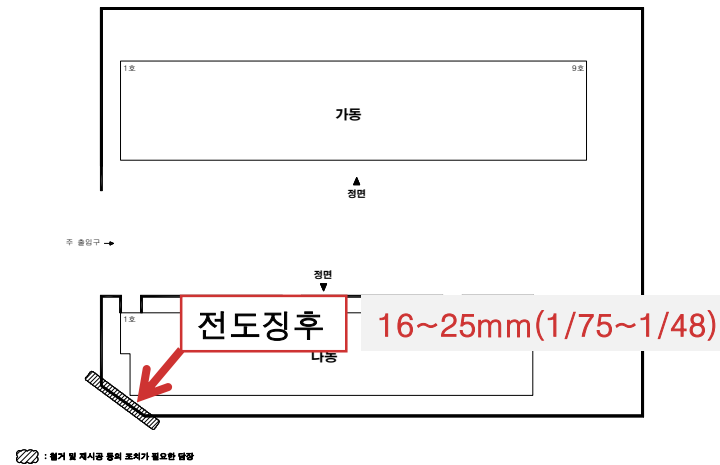
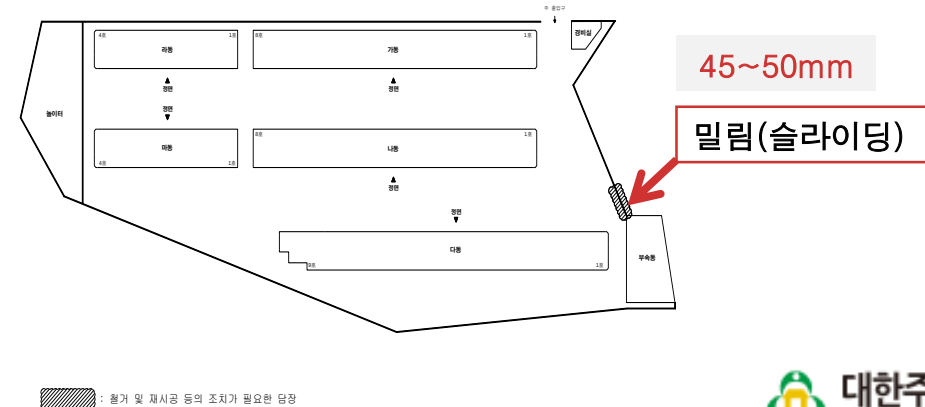
#### 13. 아리랑아파트(나운동)

| 구분 | 단지명 | 주소 | 현상 및 원인 |
|---|---|---|---|
| 13 | 아리랑아파트 | 한밭3길 9(나운동) | 밀림(슬라이딩) - 토압작용 |

토압작용

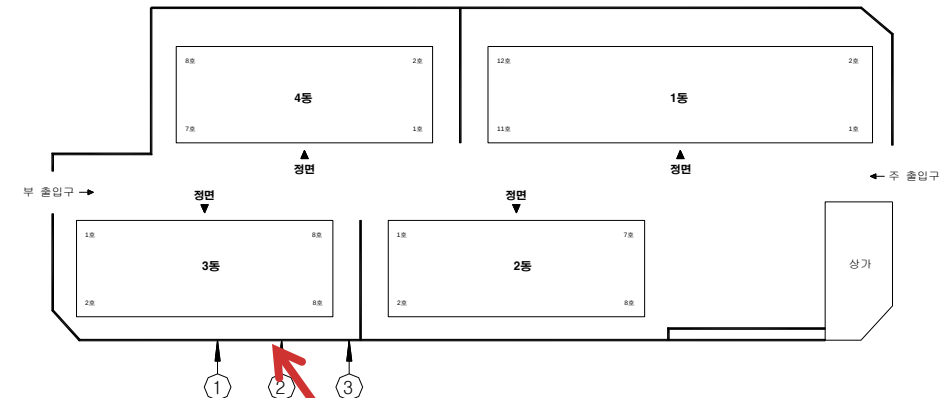
#### 1. 동원연립(나운동)

| 구분 | 단지명 | 주소 | 현상 및 원인 |
|---|---|---|---|
| 3 | 동원연립 | 상나운로 9(나운동) | 전도징후 - 수압작용 |

수압작용

전도징후

39~118mm(1.95%~6.21%)

!! 건의사항 ▶ 옹벽 정밀안전진단 실시

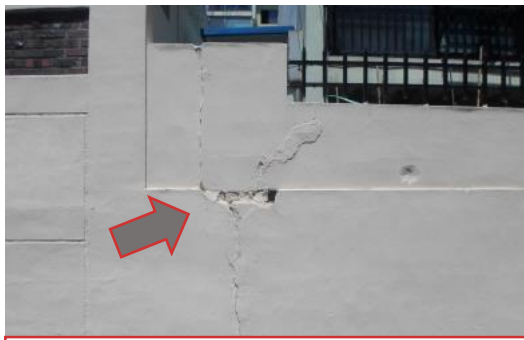
수압작용(배수공 막힘)

!! 건의사항 ▶ 용벽 배수공 정비

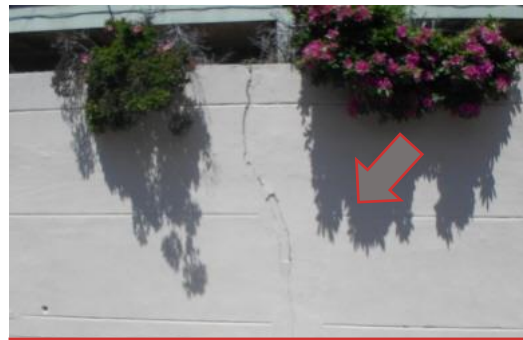
수압작용(배수공 막힘)

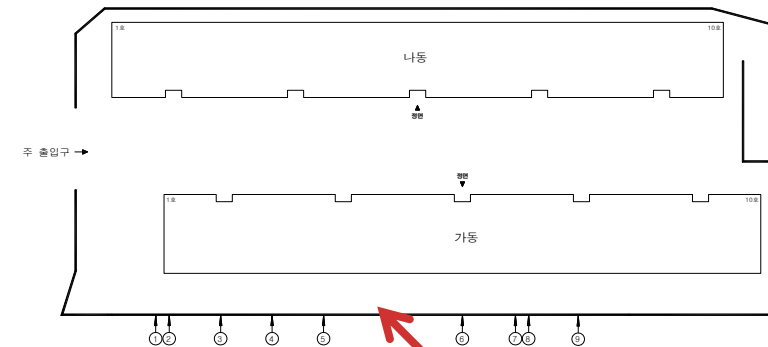
전도징후

1~34mm(0.1%~1.7%)

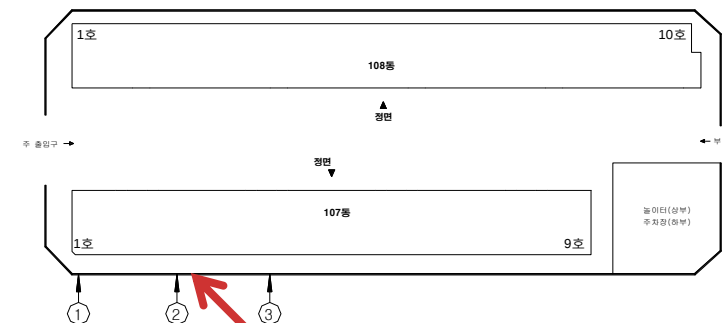
#### 8. 한신맨션(나운동)

수압작용(배수공 막힘)

전도징후

31~55mm(1.63%~3.06%)

!! 건의사항 ▶ 용벽 배수공 정비

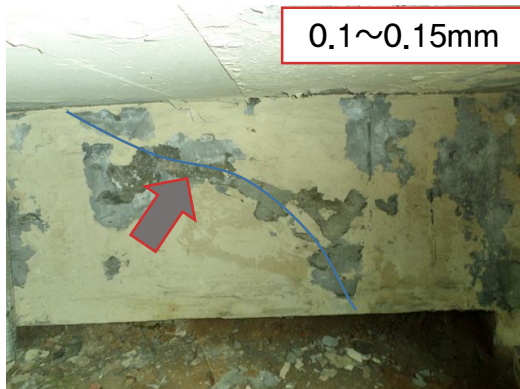
#### 13. 아리랑아파트(나운동)

| 구분 | 단지명 | 주소 | 원인 |
|---|---|---|---|
| 13 | 아리랑아파트 | 한밭3길 9(나운동) | 내력(전단)부족 추정 |

▶ 경사균열이 발견된 보에 대해 철근배근을 확인한 결과 스테럽은 **설계기준( $d/2$ )보다 다소 넓게 배근되어 있음**

!! 보수방안 ▶ **균열보수 실시**  
!! 건의사항 ▶ **정기적인 주의관찰 실시**  
1) 균열 폭 증가 여부 확인  
2) 보수 후 균열 재발생 여부확인

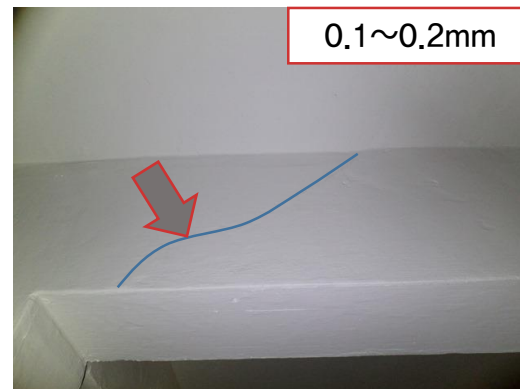
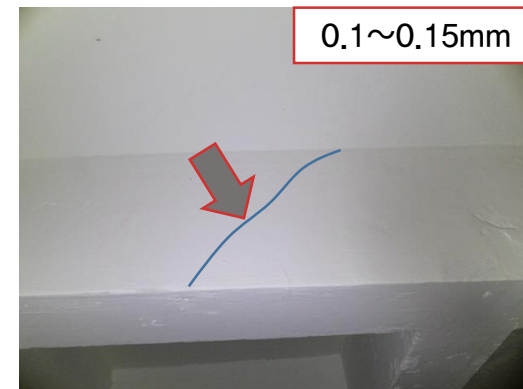
#### 18. 동신맨션1차(나운동)

| 구분 | 단지명 | 주소 | 원인 |
|---|---|---|---|
| 18 | 동신맨션1차 | 신설1길 15(나운동) | 내력(전단)부족 추정 |

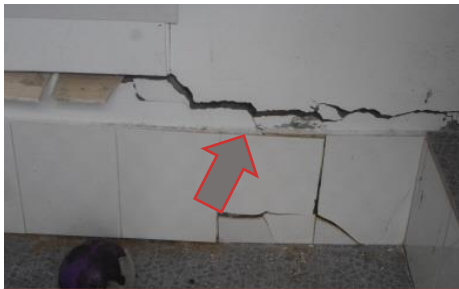
| 구분 | 단지명 | 주소 | 원인 |
|---|---|---|---|
| 22 | 동흥남동주택 | 흥남2길 43-1(동흥남동) | 수도관 또는 접합부의 파손으로 인한 누수로 지반 이완 및 토사유실에 따른 지반침하 |

조적벽체(내력벽) 균열 30mm

- 1) 건물외부의 치장벽돌 선 탈락 조치 필요(붕괴 위험)
- 2) 현재 지반이 이완된 상태로 추정, 지반의 침하와 건물의 부동침하 우려됨  
- 지반보강(그라우팅 공법)

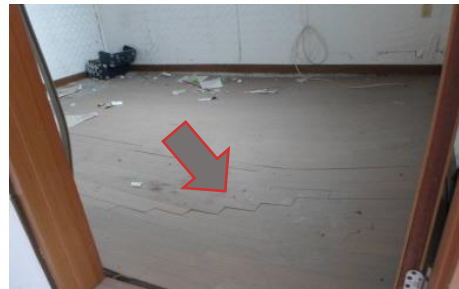
방 바닥 침하

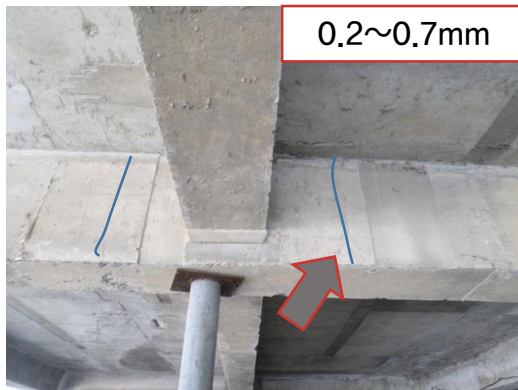
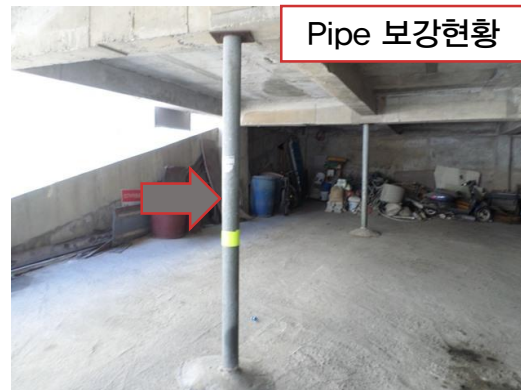
#### 8.한신맨션(나운동)

| 구분 | 단지명 | 주소 | 비고 |
|---|---|---|---|
| 8 | 한신맨션 | 상나운1길 14(나운동) | 균열 폭이 다소 크며 변위 동반(1/150 이하) |

!! 보수방안 ▶ 균열보수 실시  
!! 건의사항 ▶ 정기적인 주의관찰 실시  
1) 균열 폭 증가 여부 확인

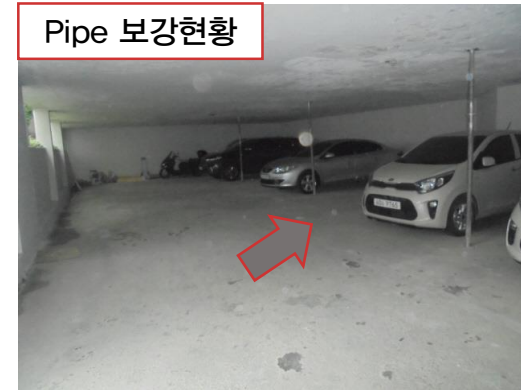
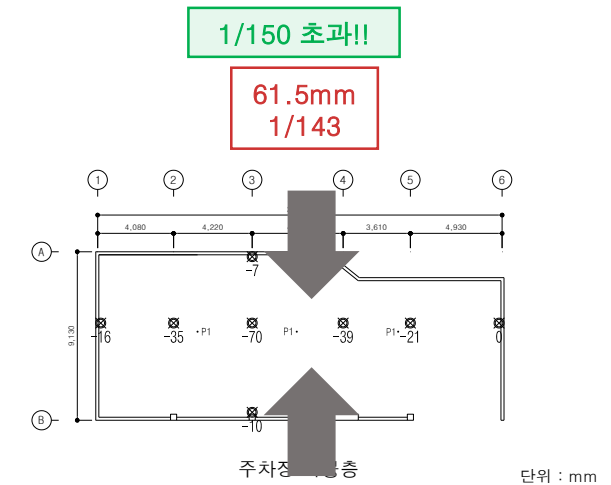
#### 12.대명1차아파트(나운동)

| 구분 | 단지명 | 주소 | 비고 |
|---|---|---|---|
| 12 | 대명1차아파트 | 신설1길 37(나운동) | 변위 발생 |

!! 보수방안 ▶ Pipe 서포트 잭서포트로 교체  
!! 건의사항 ▶ 정밀안전진단 실시

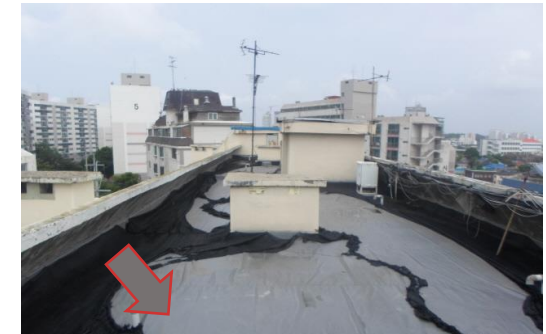
지붕층 방수마감 파손

- 1) H동 지하층 기둥 우선적인 단면복구 실시(내구성 확보 및 저하 억제)
- 2) 전동에 대해 지붕층 방수공사 실시
- 3) 전동에서 발견된 조적벽체 균열보수 및 도장공사 실시

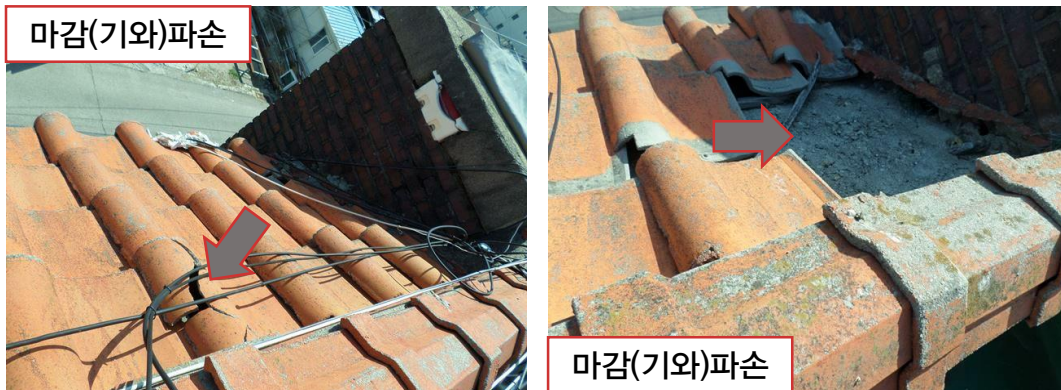
#### 3. 동원연립(나운동)

| 구분 | 단지명 | 주소 | 비고 |
|---|---|---|---|
| 3 | 동원연립 | 상나운로 9(나운동) | 낙하시 안전사고 우려 |

!! 보수방안 ▶ 기와 보수 또는 교체(칼라강판 금속기와) 실시

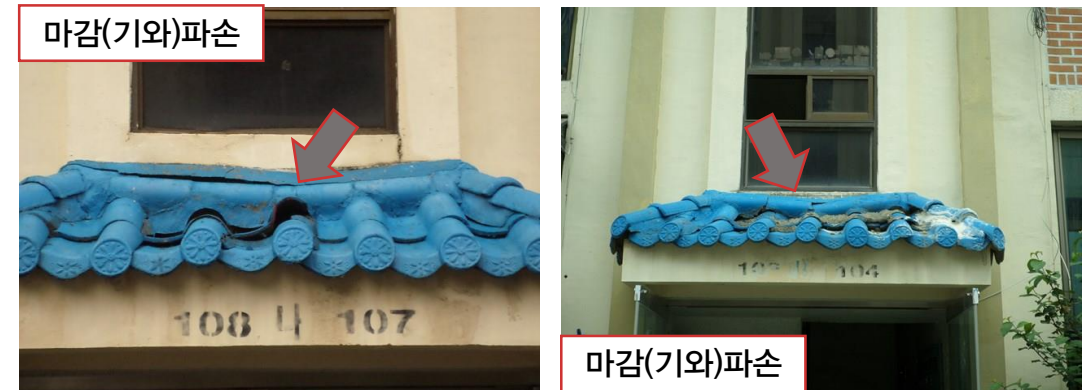
#### 13. 아리랑아파트(나운동)

| 구분 | 단지명 | 주소 | 비고 |
|---|---|---|---|
| 13 | 아리랑아파트 | 한밭3길 9(나운동) | 낙하시 안전사고 우려 |

!! 보수방안 ▶ 기와 보수 또는 교체(칼라강판 금속기와) 실시

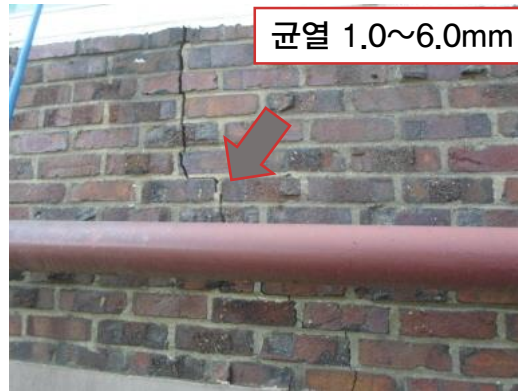
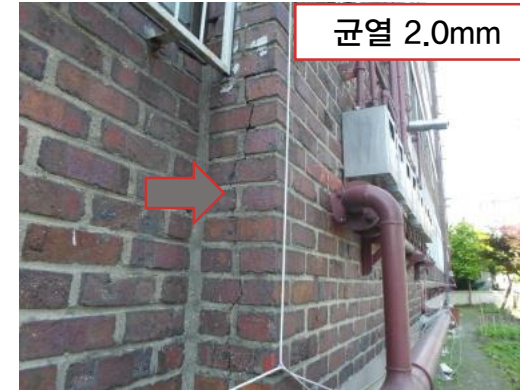
### ⑩ 조적벽체(더스트슈트) 균열에 따른 주의관찰이 필요한 1개 단지

!! 건의사항 ▶ 정기적인 주의관찰  
1) 균열 폭 증가여부 확인

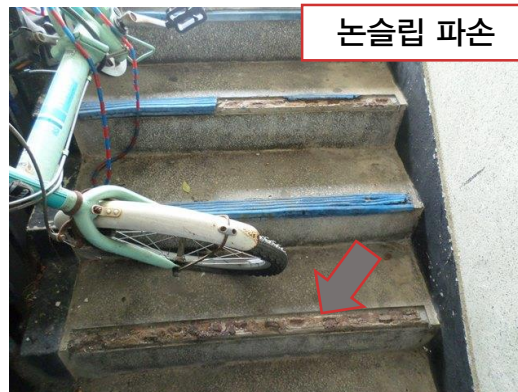
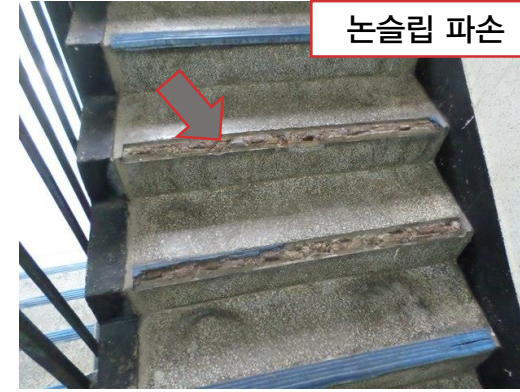
### ⑪ 전반적으로 논슬립 교체가 필요한 1개 단지

!! 보수사항 ▶ 논슬립 교체 실시

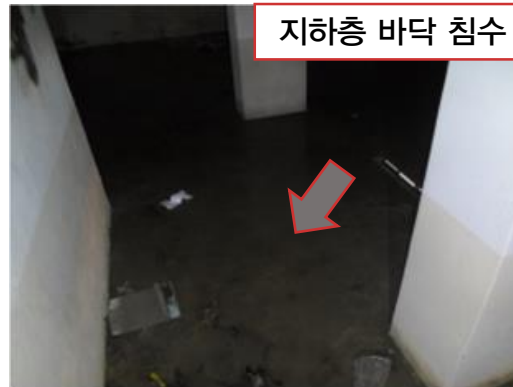
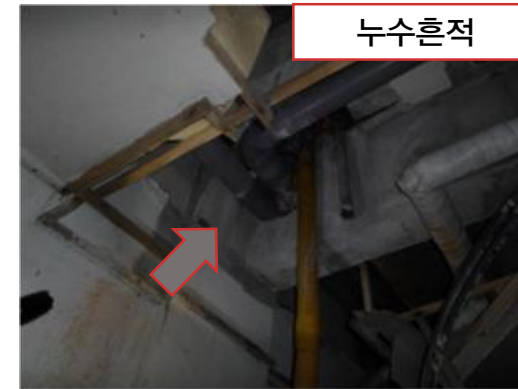
### ⑫ 침수가 발생한 1개 단지

!! 건의사항 ▶ 1) 강제배수 실시  
2) 천장마감 제거 후 누수원인 확인

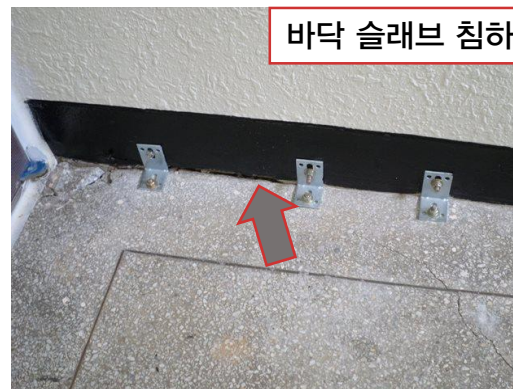
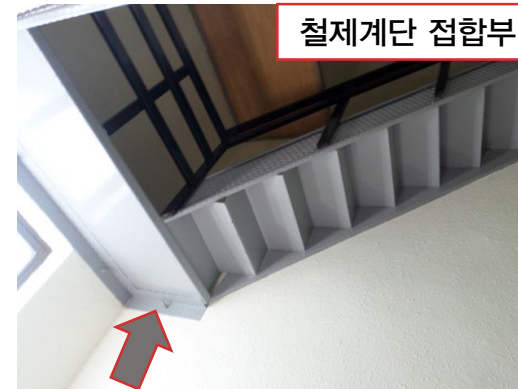
### ⑬ 바닥 슬래브 침하 및 철제계단 접합부에 대해 주의관찰이 필요한 1개 단지

!! 건의사항 ▶ 정기적인 주의관찰  
1) 침하량 증가여부 확인  
2) 철제계단 접합부(볼트) 결함 및 변형유무 확인
