## 석면해체·제거 사업장의 석면비산 측정 위치 및 결과

## 석면해체·제거 사업장의 석면비산 측정 지점

## 석면해체·제거 사업장의 석면비산 측정 사진

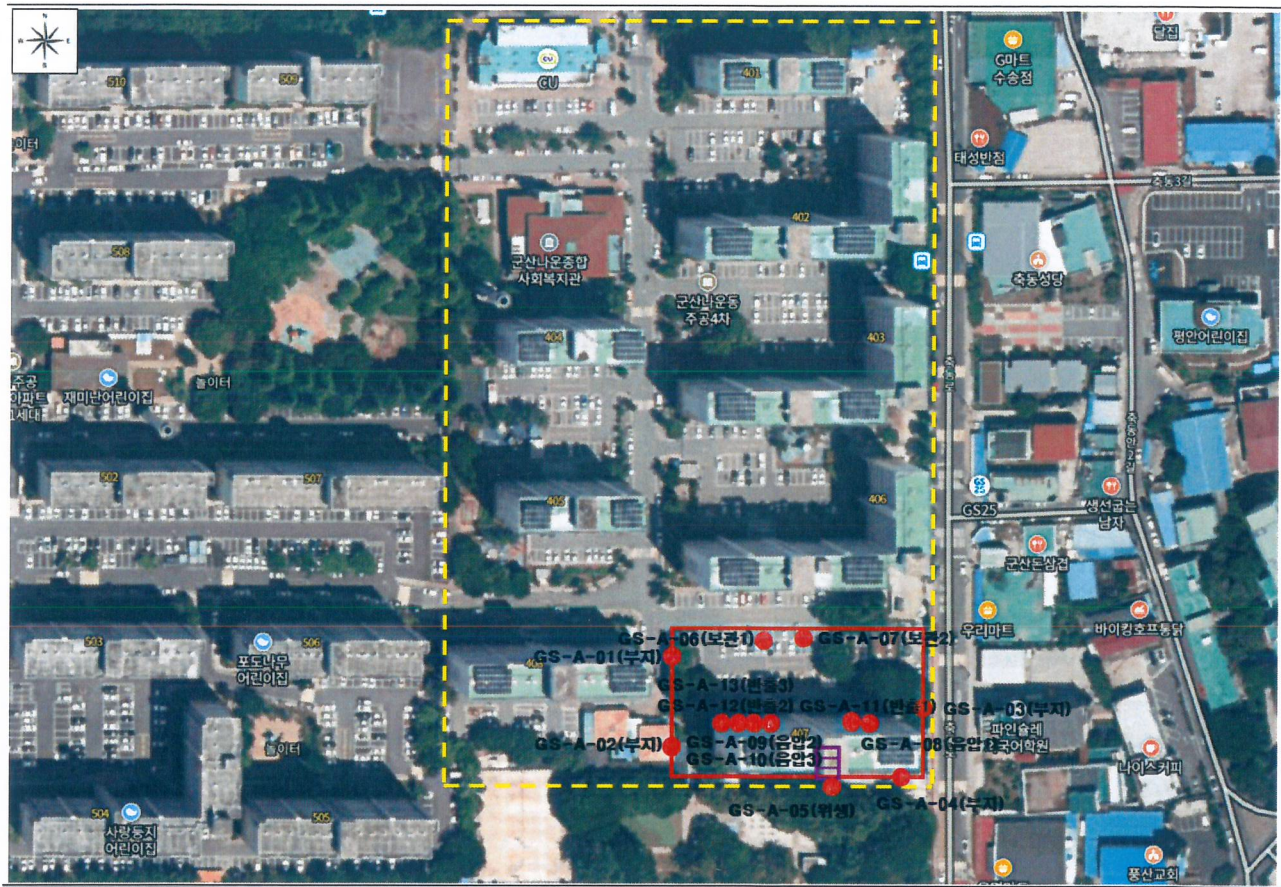
측정 지점 위치(도식도)

| 범례 | | 사업 부지 경계 | | 측정지점 |
| | | 부지내 작업경계선<br>(측정 당일 석면해체·제거 공사 구역) | | 위생설비 시설 |

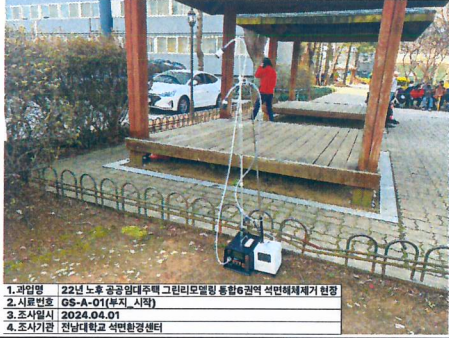
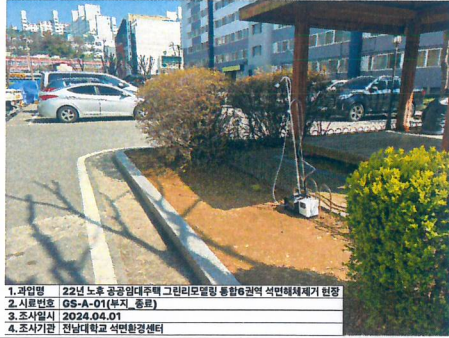
| 측정 결과 | | | | | | | |
|---|---|---|---|---|---|---|---|
| | GS-A-01(부지) | 부지경계선 | SARA-5100 | 10.08 | 2024.04.01.<br>(10:40~14:40) | 0.01 f/cc 미만 | - |

| 측정 지점 | 비산측정 시작 사진 | 비산측정 종료 사진 | 비고 |
|---|---|---|---|
| 부지경계선 | <p>1.과업명 22년 노후 공공임대주택 그린리모델링 통합6관역 석면해체제거 현장<br/>2.시표번호 GS-A-01(부지 시작)<br/>3.조사일시 2024.04.01<br/>4.조사기관 전남대학교 석면환경센터</p> <p>측정 시작 시간: 10시 40분</p> | <p>1.과업명 22년 노후 공공임대주택 그린리모델링 통합6관역 석면해체제거 현장<br/>2.시표번호 GS-A-01(부지 종료)<br/>3.조사일시 2024.04.01<br/>4.조사기관 전남대학교 석면환경센터</p> <p>측정 종료 시간: 14시 40분</p> | |

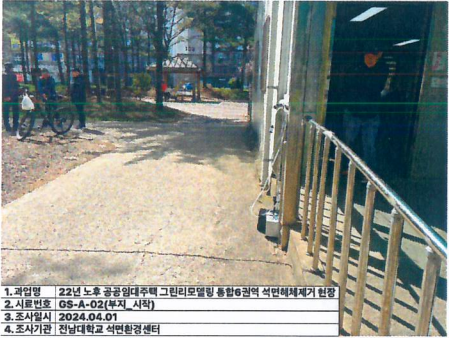
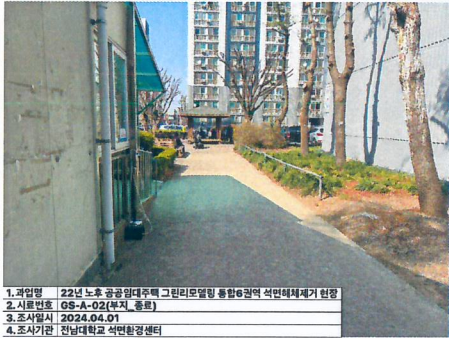
| 측정 결과 | | | | | | | |
|---|---|---|---|---|---|---|---|
| | GS-A-02(부지) | 부지경계선 | SARA-5100 | 10.10 | 2024.04.01.<br>(10:44~14:44) | 0.01 f/cc 미만 | - |

| 측정 지점 | 비산측정 시작 사진 | 비산측정 종료 사진 | 비고 |
|---|---|---|---|
| 부지경계선 | <p>1.과업명 22년 노후 공공임대주택 그린리모델링 통합6관역 석면해체제거 현장<br/>2.시표번호 GS-A-02(부지 시작)<br/>3.조사일시 2024.04.01<br/>4.조사기관 전남대학교 석면환경센터</p> <p>측정 시작 시간: 10시 44분</p> | <p>1.과업명 22년 노후 공공임대주택 그린리모델링 통합6관역 석면해체제거 현장<br/>2.시표번호 GS-A-02(부지 종료)<br/>3.조사일시 2024.04.01<br/>4.조사기관 전남대학교 석면환경센터</p> <p>측정 종료 시간: 14시 44분</p> | |

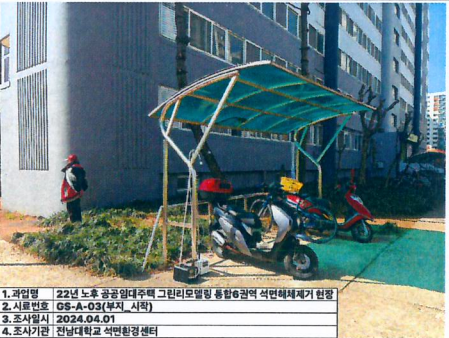
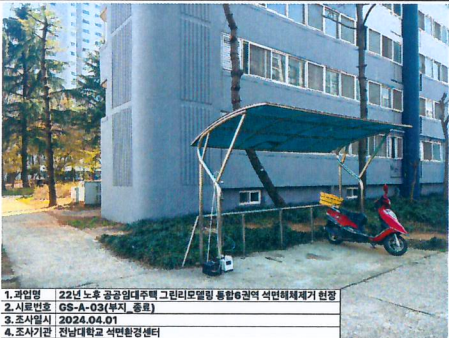
| 측정 결과 | | | | | | | |
|---|---|---|---|---|---|---|---|
| | GS-A-03(부지) | 부지경계선 | SARA-5100 | 10.05 | 2024.04.01.<br>(10:50~14:50) | 0.01 f/cc 미만 | - |

| 측정 지점 | 비산측정 시작 사진 | 비산측정 종료 사진 | 비고 |
|---|---|---|---|
| 부지경계선 | <p>1.과업명 22년 노후 공공임대주택 그린리모델링 통합6관역 석면해체제거 현장<br/>2.시표번호 GS-A-03(부지 시작)<br/>3.조사일시 2024.04.01<br/>4.조사기관 전남대학교 석면환경센터</p> <p>측정 시작 시간: 10시 50분</p> | <p>1.과업명 22년 노후 공공임대주택 그린리모델링 통합6관역 석면해체제거 현장<br/>2.시표번호 GS-A-03(부지 종료)<br/>3.조사일시 2024.04.01<br/>4.조사기관 전남대학교 석면환경센터</p> <p>측정 종료 시간: 14시 50분</p> | |

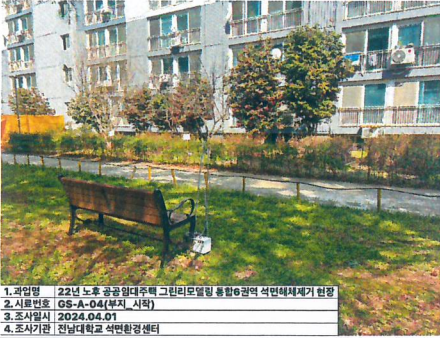
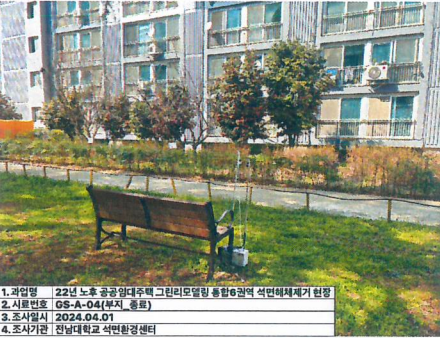
| 측정 결과 | | | | | | | |
|---|---|---|---|---|---|---|---|
| | GS-A-04(부지) | 부지경계선 | SARA-5100 | 10.08 | 2024.04.01.<br>(10:53~14:53) | 0.01 f/cc 미만 | - |

| 부지경계선 | <p>1.과업명 22년 노후 공공임대주택 그린리모델링 통합6광역 석면해체 제거 현장<br/>2.시료번호 GS-A-04(부지 시작)<br/>3.조사일시 2024.04.01<br/>4.조사기관 전남대학교 석면환경센터</p> | <p>1.과업명 22년 노후 공공임대주택 그린리모델링 통합6광역 석면해체 제거 현장<br/>2.시료번호 GS-A-04(부지 종료)<br/>3.조사일시 2024.04.01<br/>4.조사기관 전남대학교 석면환경센터</p> |
| | 측정 시작 시간: 10시 53분 | 측정 종료 시간: 14시 53분 |

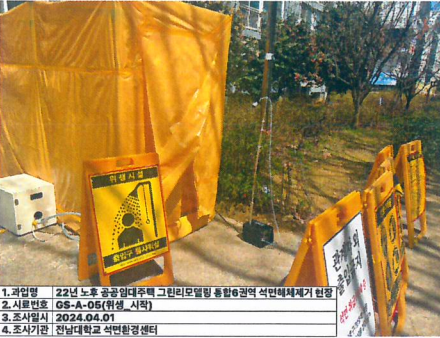
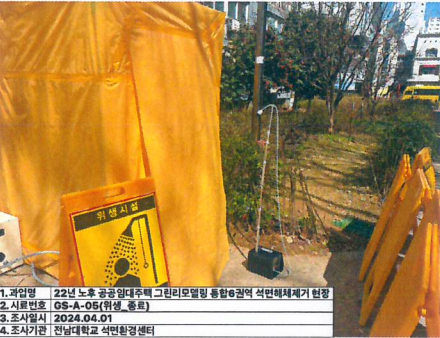
| 측정 결과 | | | | | | | |
|---|---|---|---|---|---|---|---|
| | GS-A-05(위생) | 위생설비입구 | SARA-5100 | 10.06 | 2024.04.01.<br>(13:13~13:53) | 0.01 f/cc 미만 | - |

| 위생설비<br>입구 | <p>1.과업명 22년 노후 공공임대주택 그린리모델링 통합6광역 석면해체 제거 현장<br/>2.시료번호 GS-A-05(위생 시작)<br/>3.조사일시 2024.04.01<br/>4.조사기관 전남대학교 석면환경센터</p> | <p>1.과업명 22년 노후 공공임대주택 그린리모델링 통합6광역 석면해체 제거 현장<br/>2.시료번호 GS-A-05(위생 종료)<br/>3.조사일시 2024.04.01<br/>4.조사기관 전남대학교 석면환경센터</p> |
| | 측정 시작 시간: 13시 13분 | 측정 종료 시간: 13시 53분 |

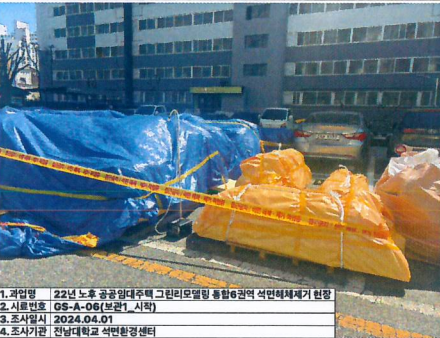
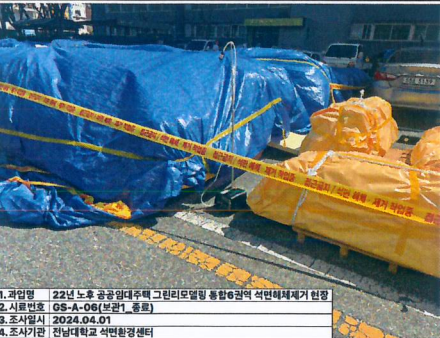
| 측정 결과 | | | | | | | |
|---|---|---|---|---|---|---|---|
| | GS-A-06(보관1) | 폐기물 보관<br>지점 | SARA-5100 | 10.10 | 2024.04.01.<br>(13:16~13:56) | 0.01 f/cc 미만 | - |

| 폐기물<br>보관지점1 | <p>1.과업명 22년 노후 공공임대주택 그린리모델링 통합6광역 석면해체 제거 현장<br/>2.시료번호 GS-A-06(보관1 시작)<br/>3.조사일시 2024.04.01<br/>4.조사기관 전남대학교 석면환경센터</p> | <p>1.과업명 22년 노후 공공임대주택 그린리모델링 통합6광역 석면해체 제거 현장<br/>2.시료번호 GS-A-06(보관1 종료)<br/>3.조사일시 2024.04.01<br/>4.조사기관 전남대학교 석면환경센터</p> |
| | 측정 시작 시간: 13시 16분 | 측정 종료 시간: 13시 56분 |

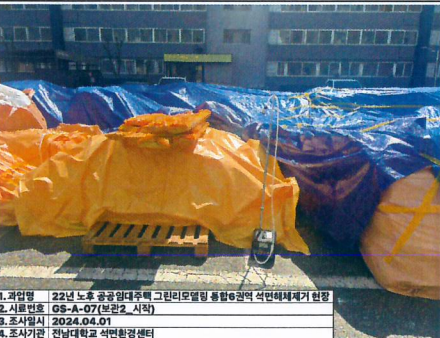
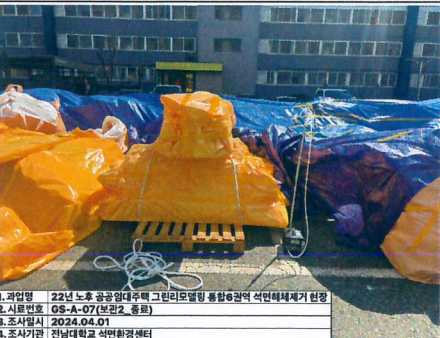
| 측정 결과 | | | | | | | |
|---|---|---|---|---|---|---|---|
| | GS-A-07(보관2) | 폐기물 보관<br>지점 | SARA-5100 | 10.05 | 2024.04.01.<br>(13:17~13:57) | 0.01 f/cc 미만 | - |

| 폐기물<br>보관지점2 | <p>1.과업명 22년 노후 공공임대주택 그린리모델링 통합6광역 석면해체 제거 현장<br/>2.시료번호 GS-A-07(보관2 시작)<br/>3.조사일시 2024.04.01<br/>4.조사기관 전남대학교 석면환경센터</p> | <p>1.과업명 22년 노후 공공임대주택 그린리모델링 통합6광역 석면해체 제거 현장<br/>2.시료번호 GS-A-07(보관2 종료)<br/>3.조사일시 2024.04.01<br/>4.조사기관 전남대학교 석면환경센터</p> |
| | 측정 시작 시간: 13시 17분 | 측정 종료 시간: 13시 57분 |

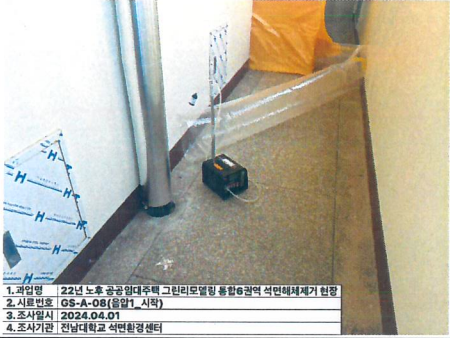
| 측정 결과 | | | | | | | |
|---|---|---|---|---|---|---|---|
| | GS-A-08(음압1) | 음압기 공기<br>배출구 | SARA-5100 | 10.08 | 2024.04.01.<br>(13:21~14:01) | 0.01 f/cc 미만 | - |

| 음압기 공기<br>배출구1 | <p>1.과업명 22년 노후 공공임대주택 그린리모델링 통합6광역 석면해체 제거 현장<br/>2.시공번호 GS-A-08(음압1, 시작)<br/>3.조사일시 2024.04.01<br/>4.조사기관 전남대학교 석면환경센터</p> | 407동 1층 |
| | 측정 시작 시간: 13시 21분 | 측정 종료 시간: 14시 01분 |

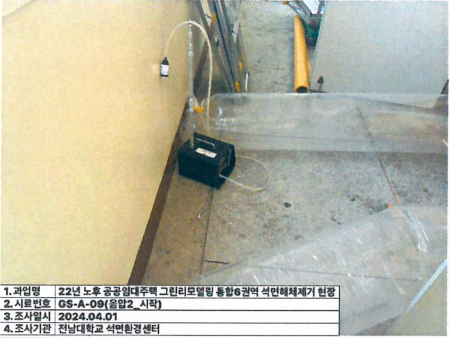
| 측정 결과 | | | | | | | |
|---|---|---|---|---|---|---|---|
| | GS-A-09(음압2) | 음압기 공기<br>배출구 | SARA-5100 | 10.05 | 2024.04.01.<br>(13:24~14:04) | 0.01 f/cc 미만 | - |

| 음압기 공기<br>배출구2 | <p>1.과업명 22년 노후 공공임대주택 그린리모델링 통합6광역 석면해체 제거 현장<br/>2.시공번호 GS-A-08(음압2, 종료)<br/>3.조사일시 2024.04.01<br/>4.조사기관 전남대학교 석면환경센터</p> | 407동 2층 |
| | 측정 시작 시간: 13시 24분 | 측정 종료 시간: 14시 04분 |

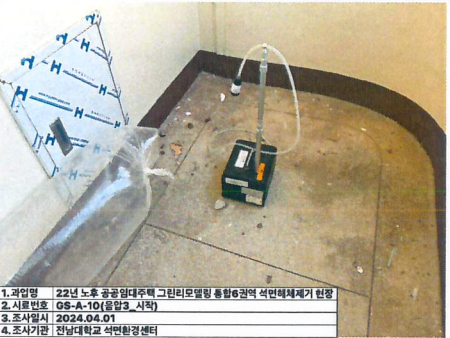
| 측정 결과 | | | | | | | |
|---|---|---|---|---|---|---|---|
| | GS-A-10(음압3) | 음압기 공기<br>배출구 | SARA-5100 | 10.11 | 2024.04.01.<br>(13:25~14:05) | 0.01 f/cc 미만 | - |

| 음압기 공기<br>배출구3 | <p>1.과업명 22년 노후 공공임대주택 그린리모델링 통합6광역 석면해체 제거 현장<br/>2.시공번호 GS-A-10(음압3, 시작)<br/>3.조사일시 2024.04.01<br/>4.조사기관 전남대학교 석면환경센터</p> | 407동 2층 |
| | 측정 시작 시간: 13시 25분 | 측정 종료 시간: 14시 05분 |

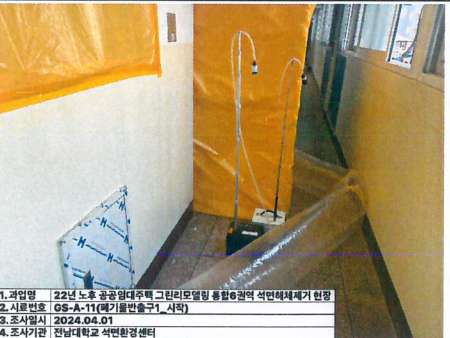
| 측정 결과 | | | | | | | |
|---|---|---|---|---|---|---|---|
| | GS-A-11(반출1) | 폐기물 반출구 | SARA-5100 | 10.07 | 2024.04.01.<br>(14:05~14:45) | 0.01 f/cc 미만 | - |

| 폐기물<br>반출구1 | <p>1.과업명 22년 노후 공공임대주택 그린리모델링 통합6광역 석면해체 제거 현장<br/>2.시공번호 GS-A-11(폐기물반출구1, 시작)<br/>3.조사일시 2024.04.01<br/>4.조사기관 전남대학교 석면환경센터</p> | 407동 1층 |
| | 측정 시작 시간: 14시 05분 | 측정 종료 시간: 14시 45분 |

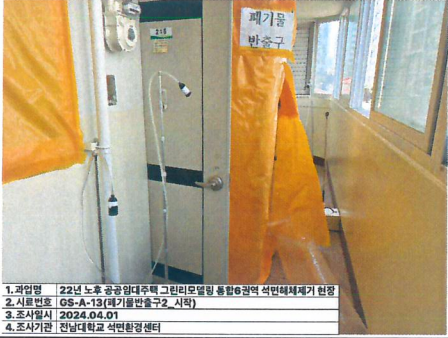
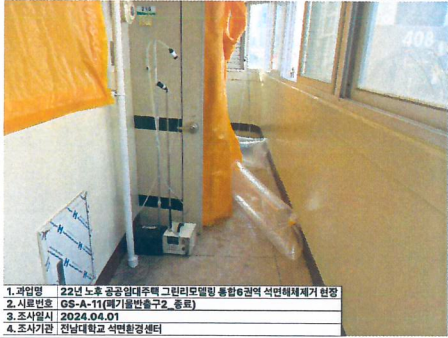
| 측정 결과 | | | | | | | |
|---|---|---|---|---|---|---|---|
| | GS-A-12(반출2) | 폐기물 반출구 | SARA-5100 | 10.05 | 2024.04.01.<br>(14:08~14:48) | 0.01 f/cc 미만 | - |

| <p>폐기물<br/>반출구2</p> | <p>1.과업명 22년 노후 공공임대주택 그린리모델링 통합6구역 석면해체제거 현장<br/>2.시표번호 GS-A-13(폐기물반출구2 시작)<br/>3.조사일시 2024.04.01<br/>4.조사기관 전남대학교 석면환경센터</p> <p>측정 시작 시간: 14시 08분</p> | <p>1.과업명 22년 노후 공공임대주택 그린리모델링 통합6구역 석면해체제거 현장<br/>2.시표번호 GS-A-11(폐기물반출구2 종료)<br/>3.조사일시 2024.04.01<br/>4.조사기관 전남대학교 석면환경센터</p> <p>측정 종료 시간: 14시 48분</p> | <p>407동 2층</p> |

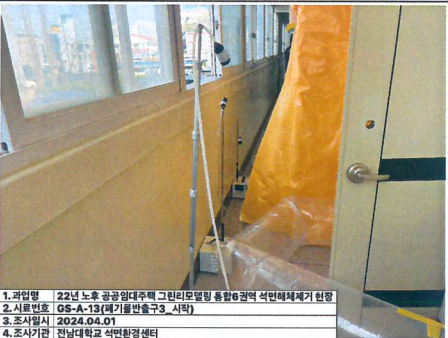
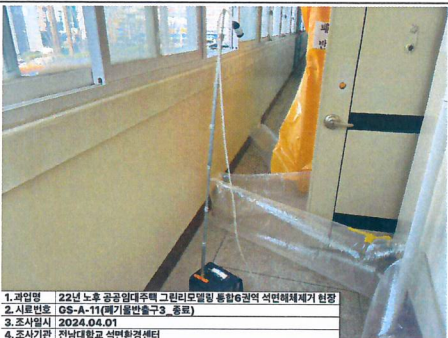
| 측정 결과 | | | | | | | |
|---|---|---|---|---|---|---|---|
| | GS-A-13(반출3) | 폐기물 반출구 | SARA-5100 | 10.08 | 2024.04.01.<br>(14:09~14:49) | 0.01 f/cc 미만 | - |

| <p>폐기물<br/>반출구3</p> | <p>1.과업명 22년 노후 공공임대주택 그린리모델링 통합6구역 석면해체제거 현장<br/>2.시표번호 GS-A-13(폐기물반출구3 시작)<br/>3.조사일시 2024.04.01<br/>4.조사기관 전남대학교 석면환경센터</p> <p>측정 시작 시간: 14시 09분</p> | <p>1.과업명 22년 노후 공공임대주택 그린리모델링 통합6구역 석면해체제거 현장<br/>2.시표번호 GS-A-11(폐기물반출구3 종료)<br/>3.조사일시 2024.04.01<br/>4.조사기관 전남대학교 석면환경센터</p> <p>측정 종료 시간: 14시 49분</p> | <p>407동 2층</p> |
