# 2019 결과 요약 보고

2019년 군산시  
소규모 공동주택 안전점검

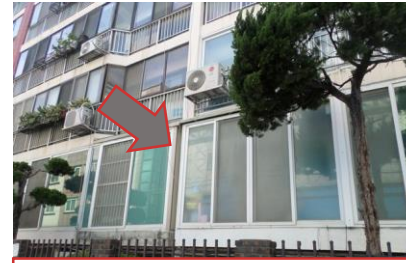
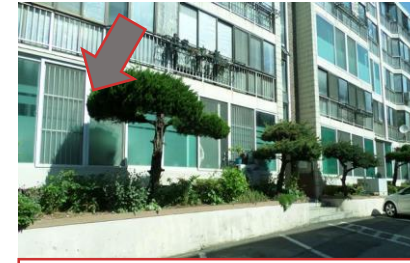
#### 8.한신맨션(나운동)

- **발코니 증축**
  - 107동(3세대) : 101호, 102호, 106호
  - 108동(3세대) : 101호, 102호, 103호

발코니 증축

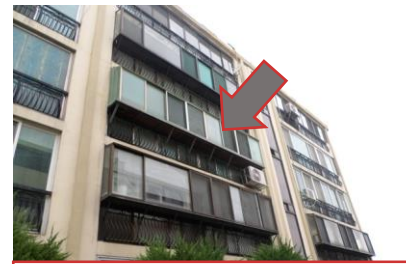
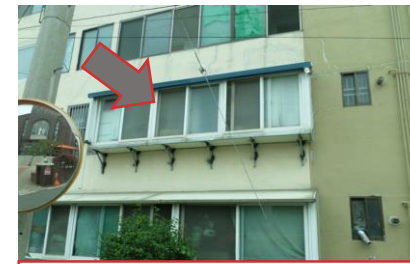
#### 13.아리랑아파트(나운동)

- **발코니 창문 확장**
  - 가동(5세대) : 201호, 202호, 204호, 302호, 402호
  - 나동(5세대) : 103호, 104호, 106호, 205호, 307호
  - 다동(5세대) : 102호, 108호, 202호, 402호, 405호
  - 라동(7세대) : 101호, 102호, 103호, 104호, 203호, 302호, 404호
  - 마동(6세대) : 101호, 102호, 103호, 302호, 303호, 504호

발코니 창문 확장

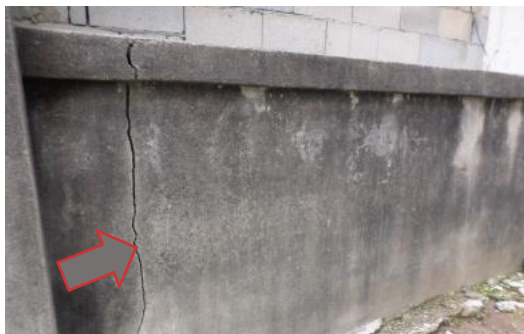
#### 1. 지경연립(지경리)

노후화, 버팀벽 설치기준 미준수

!! 보수방안  
▶ 담장 철거 후 재시공

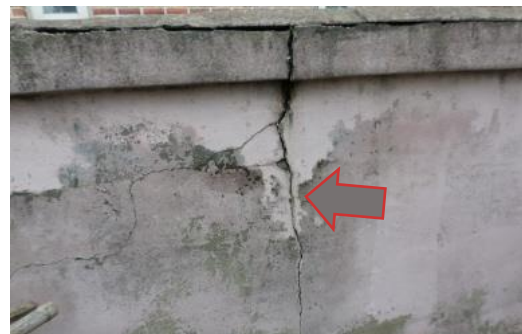
노후화, 버팀벽 설치기준 미준수

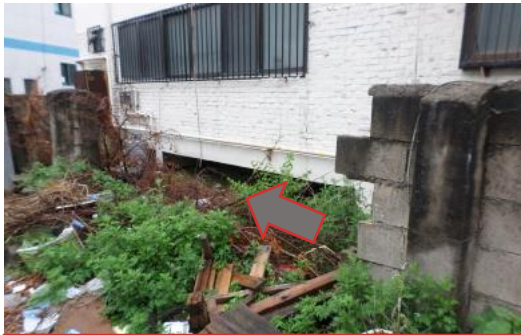
#### 2. 오성주택(조촌동)

노후화

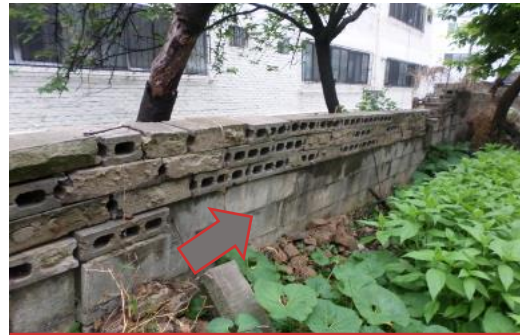
버팀벽 설치기준 미준수

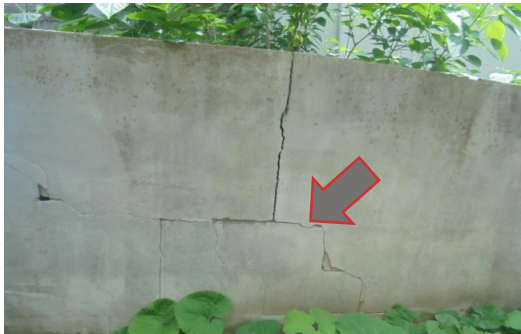
#### 7. 금호2차아파트(나운동)

토압작용, 노후화

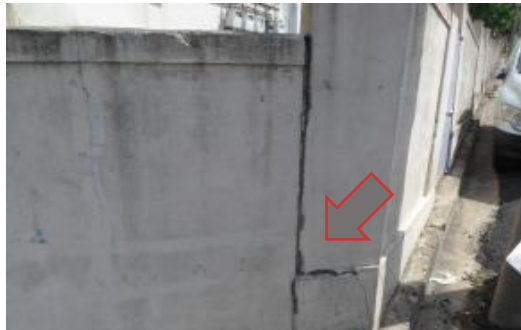
#### 11. 동북아파트(나운동)

토압작용

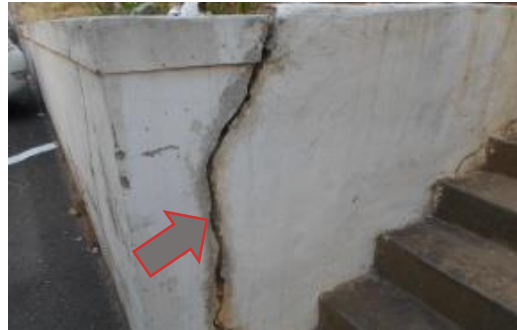
토압작용

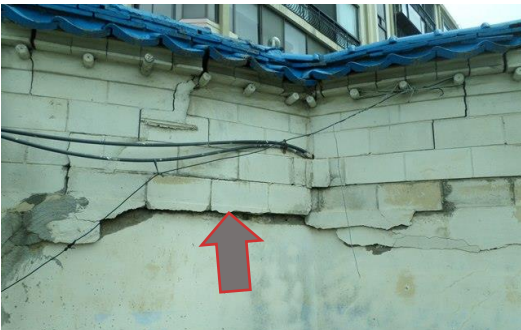
#### 13. 아리랑아파트(나운동)

토압작용

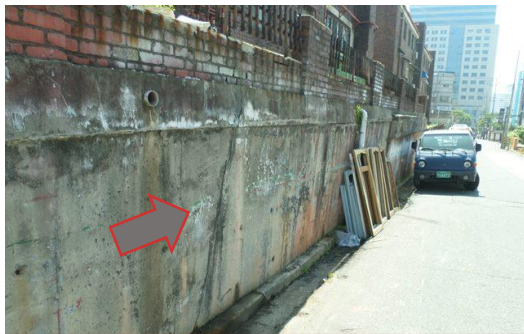
#### 1. 동원연립(나운동)

수압작용

!! 건의사항 ▶ 옹벽 정밀안전진단 실시

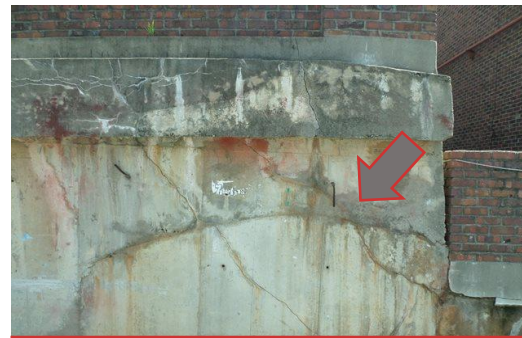
수압작용

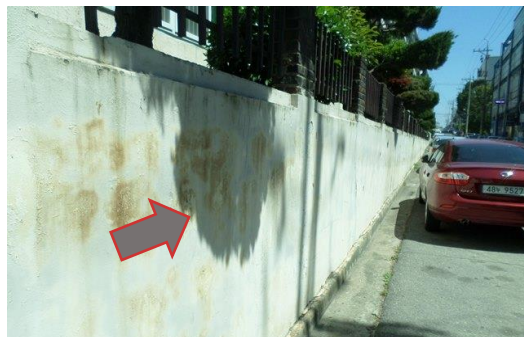
#### 8. 한신맨션(나운동)

수압작용(배수공 막힘)

!! 건의사항 ▶ 용벽 배수공 정비

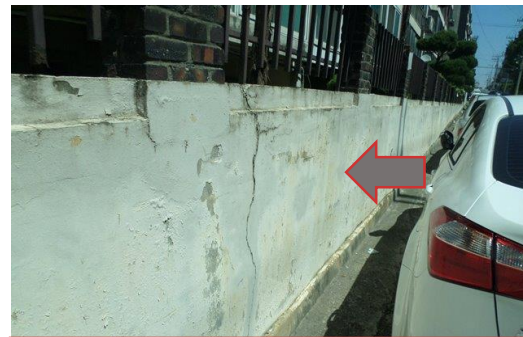
수압작용(배수공 막힘)

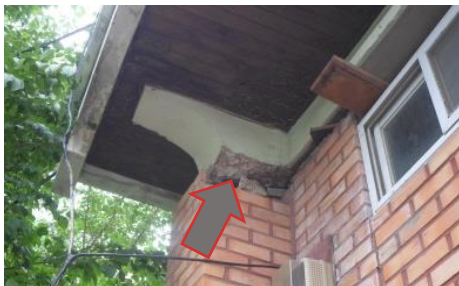
치장벽돌 파손, 이격

- 1) 건물외부의 치장벽돌 선 탈락 조치 필요(붕괴 위험)
- 2) 현재 지반이 이완된 상태로 추정, 지반의 침하와 건물의 부동침하 우려됨  
- 지반보강(그라우팅 공법)

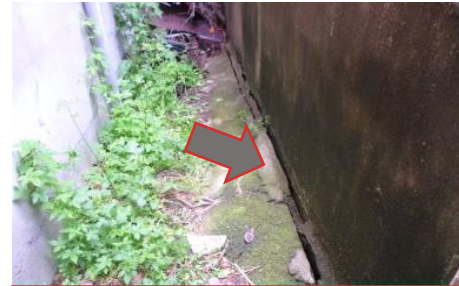
부지 내 바닥 파손, 이격 25mm

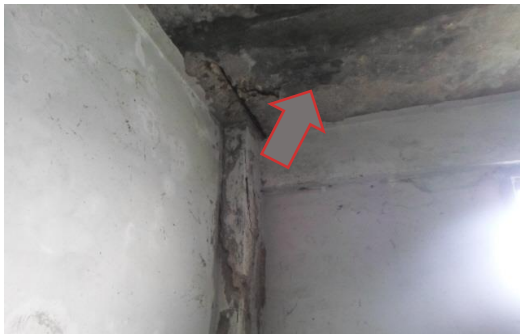
H동 지하층 기둥 층분리

- 1) H동 지하층 기둥 우선적인 단면복구 실시(내구성 확보 및 저하 억제)
- 2) 전동에 대해 지붕층 방수공사 실시
- 3) 전동에서 발견된 조적벽체 균열보수 및 도장공사 실시

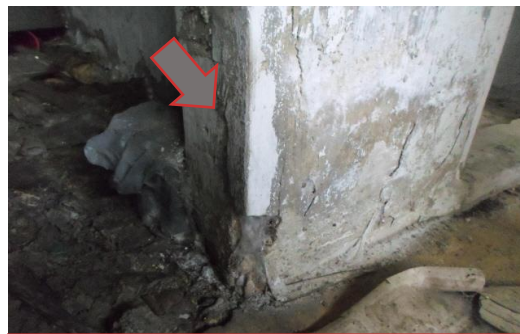
H동 지하층 기둥 철근노출

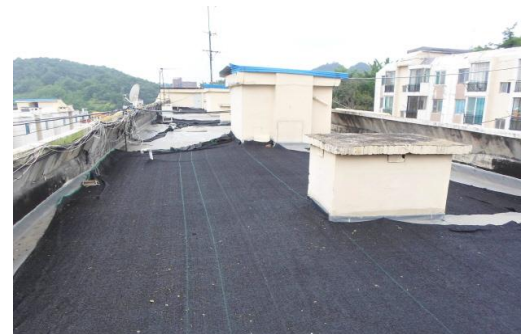
지붕층 방수마감 파손
